# Prüfbericht

**Nr. 21002467-1**

**Auftrag:** Prüfung nach DIN EN 1364-1: 1999-10 an einer nichttragenden, raumabschließenden Wand-Konstruktion zur Ermittlung des Raumabschlusses und der Wärmedämmung jeweils in Minuten bei einseitiger Brandbeanspruchung.

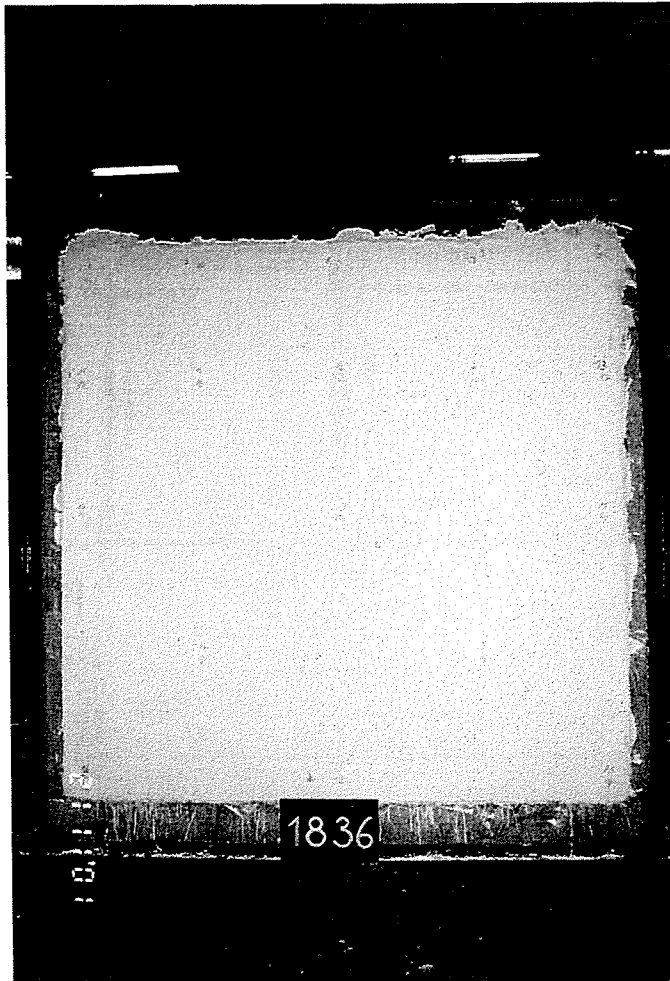
Abb. 7 Die vom Brandraum abgekehrte Seite des Probekörpers

| <b>Zeit<br/>[min]</b> | <b>Seite</b> | <b>Beobachtungen</b><br><i>FS = Die dem Brandraum zugekehrte Seite des Probekörpers<br/>LS = Die vom Brandraum abgekehrte Seite des Probekörpers</i> |
|---|---|---|
| 10 | LS | Beim Probekörper ist in der Putzschicht (ca. 10 cm unterhalb der Messstelle 3) ein horizontaler Riss mit einer Länge von ca. 2 m vorhanden. |
| 82 | LS | Beim Probekörper sind in der oberen Hälfte die Mauerwerksfugen sichtbar (die Putzschicht ist im Bereich der Mauerwerksfugen auf einer Breite von ca. 30 mm grau verfärbt). |
| | LS | Auf der vom Brandraum abgekehrten Seite des Probekörpers waren:<br>in der Putzschicht mehrere Risse (im Bereich der Mauerwerksfugen) vorhanden. |

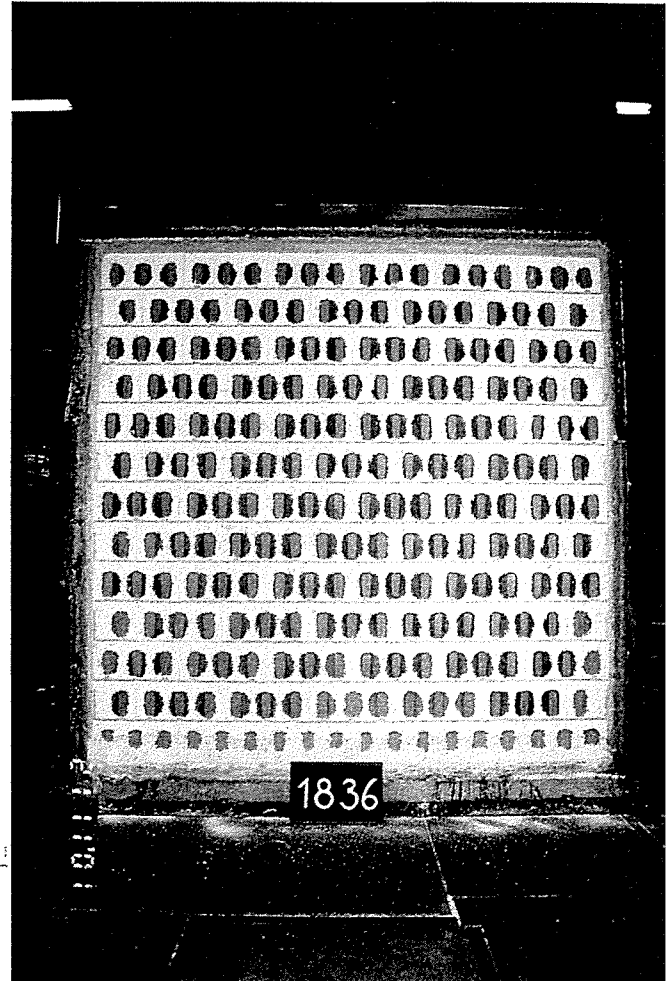
Abb. 8 Die dem Brandraum zugekehrte Seite des Probekörpers

| <b>Zeit<br/>[min]</b> | <b>Seite</b> | <b>Beobachtungen</b><br><i>FS = Die dem Brandraum zugekehrte Seite des Probekörpers<br/>LS = Die vom Brandraum abgekehrte Seite des Probekörpers</i> |
|---|---|---|
| | FS | Auf der dem Brandraum zugekehrten Seite des Probekörpers waren:<br>die Oberfläche der Hohlblocksteine hellgrau und die Mineralfaser gelb verfärbt. |
